## PROJEKT ARCHITEKTONICZNO - BUDOWLANY

INWESTOR	Parafia Prawosławna p.w. św. Antoniego Pieczerskiego w Kuraszewie 17-207 Czyże, Kuraszewo 86				
NAZWA ZAMIERZENIA BUDOWLANEGO	Remont podłóg i podwalin zabytkowej cerkwi prawosławnej p.w. św. Antoniego Pieczerskiego w Kuraszewie				
ADRES I KATEGORIA OBIEKTU BUDOWLANEGO	17-207 Czyże, Kuraszewo działka nr geod. 280/2 KATEGORIA OBIEKTU BUDOWLANEGO X				
OZOSTAŁE DANE ADRESOWE	Nazwa jednostki ewidencyjnej: Czyże 200504_2 Nazwa i numer obrębu ewidencyjnego: 0006 Kuraszewo Numery działek ewidencyjnych: 280/2				
Zespół autorski	Imię i nazwisko	Specjalność i numer uprawnień budowlanych	Zakres opracowania	Data opracowania	Podpis
Projektant	mgr inż. Grzegorz Korszak	Upr. do projektowania bez ograniczeń w spec. konstrukcyjno-budowlanej PDL/0001/POOK/06	Konstrukcja	04.10.2024

## **Ekspertyza techniczna**

### **3. Stan techniczny**

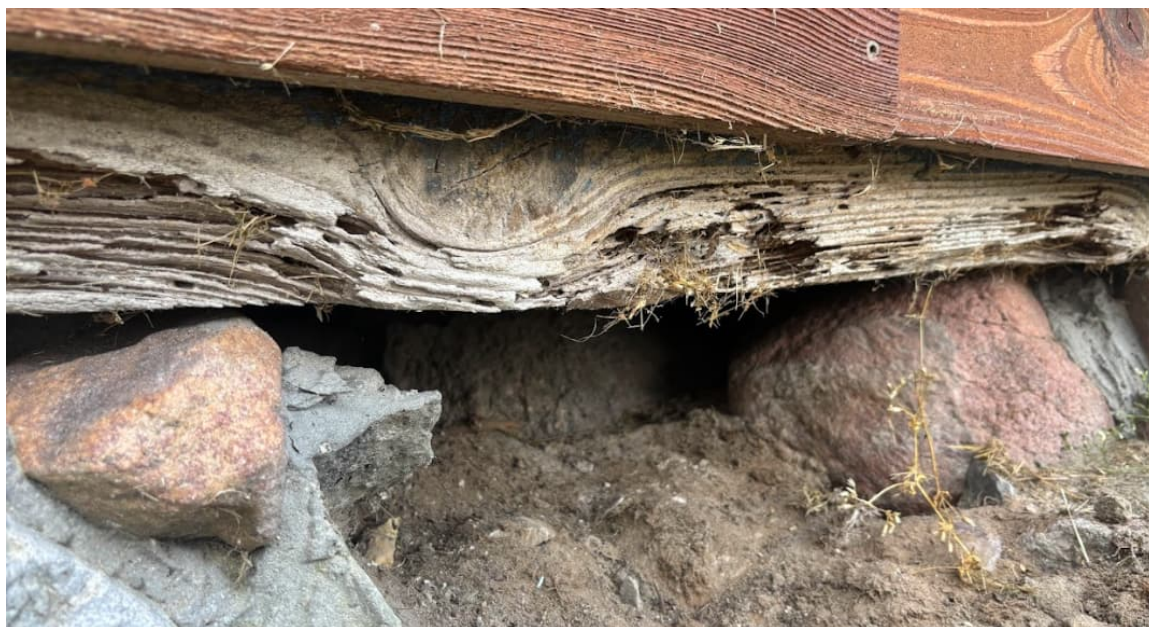
Zdjęcie 1 - Uszkodzona, spróchniała podwalina

Stan techniczny podwalin udało się dokładnie ocenić podczas prac remontowych nad opaską wokół cerkwi, prowadzonych w pierwszym etapie renowacji. Okazało się, że drewno, z którego wykonano podwaliny, znajduje się w tragicznym stanie – jest silnie zmurszałe, spróchniałe i w wielu miejscach całkowicie zgnite. Liczne ubytki i pęknięcia w strukturze drewna świadczą o zaawansowanym procesie degradacji, który przez lata postępował w wyniku działania czynników atmosferycznych i biologicznych.

Podwaliny nie tylko utraciły swoją funkcję konstrukcyjną, ale ich stan jest tak krytyczny, że jakiegokolwiek próby naprawy lub wzmocnienia byłyby nieskuteczne. Drewno jest tak osłabione, że nie zapewnia już odpowiedniego podparcia dla konstrukcji, co w konsekwencji doprowadziło do osiadania i opadnięcia ścian zewnętrznych cerkwi. Ten proces dodatkowo obniżył stabilność całej budowli, powodując, że stan konstrukcji uległ znacznemu pogorszeniu.

Ze względu na skrajnie zły stan techniczny podwaliny muszą zostać natychmiast wymienione. Ich obecna kondycja stanowi poważne zagrożenie dla stabilności i bezpieczeństwa całej cerkwi. Każde dalsze opóźnienie w podjęciu niezbędnych prac renowacyjnych grozi nieodwracalnymi uszkodzeniami konstrukcji, a w skrajnym przypadku może prowadzić do jej całkowitego zawalenia. Tylko natychmiastowa interwencja i kompleksowa wymiana podwalin mogą zapobiec dalszej degradacji budynku i przywrócić cerkwi dawną stabilność i bezpieczeństwo.

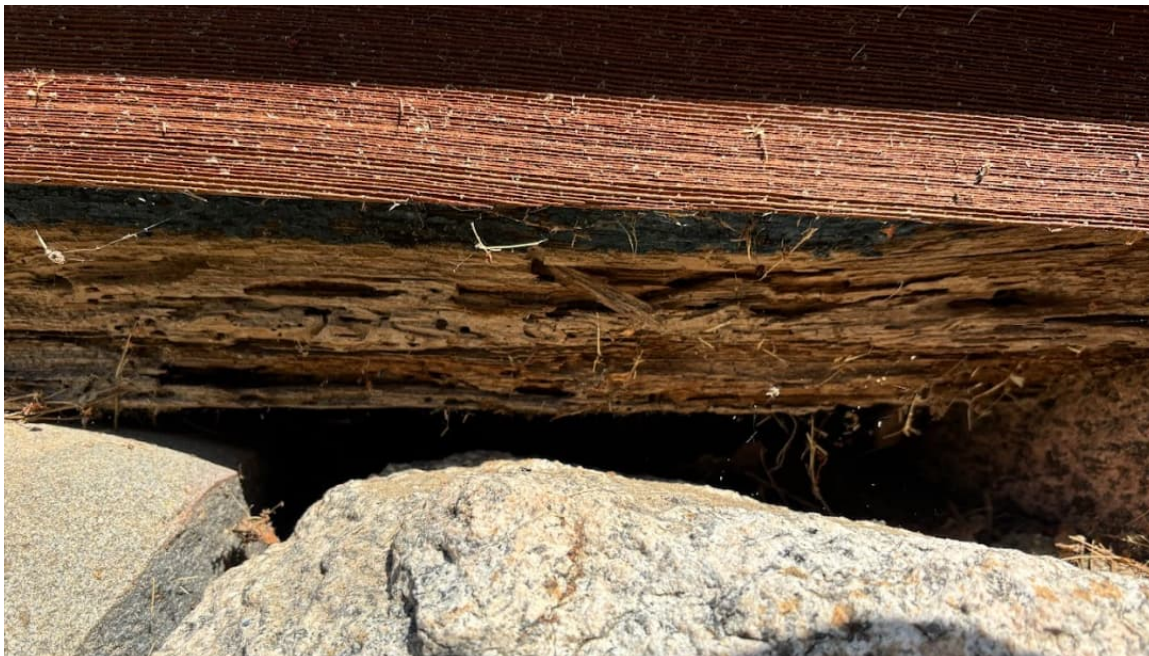
Zdjęcie 2 - Uszkodzona, spróchniała podwalina

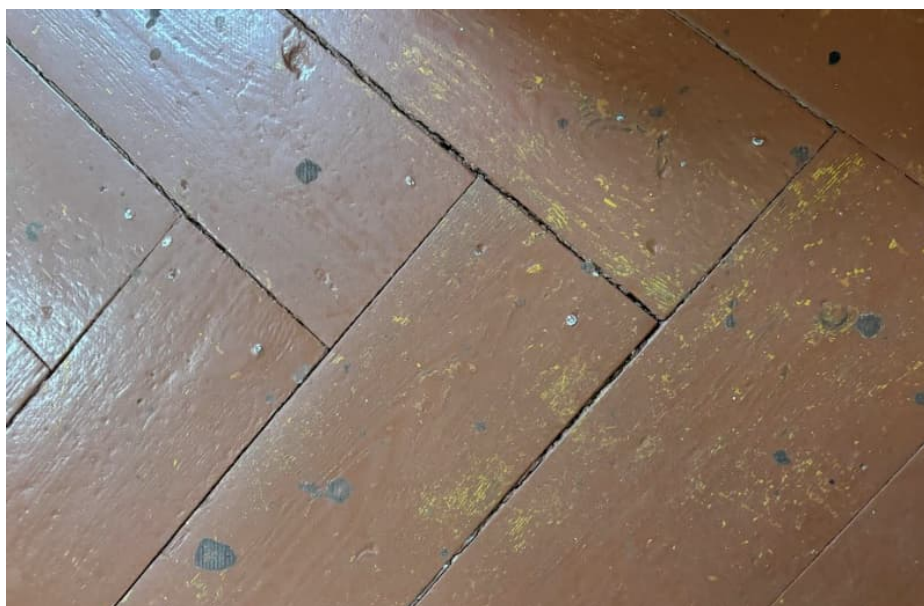
Zdjęcie 3 - Widok górnej warstwy podłogi. Deski ułożone w jodełkę.

Podłoga wewnątrz remontowanego budynku cerkwi znajduje się w bardzo złym stanie technicznym. Obecny system podłogowy składa się z desek ułożonych wzdłuż o grubości 3,2 cm oraz szerokości 24 cm, które zostały ułożone na legarach. Deski te wykonane są z odpadów, tzw. oflisów, co dodatkowo pogarsza ich jakość. Na tych deseczkach wzdłużnych spoczywają deski ułożone w jodełkę o wymiarach 17,0 x 3,2 x 120,0 cm, co stanowi wierzchnią warstwę podłogi. Niestety, zarówno deski ułożone wzdłuż, jak i deski ułożone w jodełkę oraz legary, są w bardzo złym stanie. W całym systemie widoczne są liczne spękania, wygięcia, oznaki butwienia i ubytki, które znacznie obniżają ich funkcjonalność i bezpieczeństwo użytkowania. Wskazuje to na zaawansowany proces degradacji, który wymaga natychmiastowej interwencji.

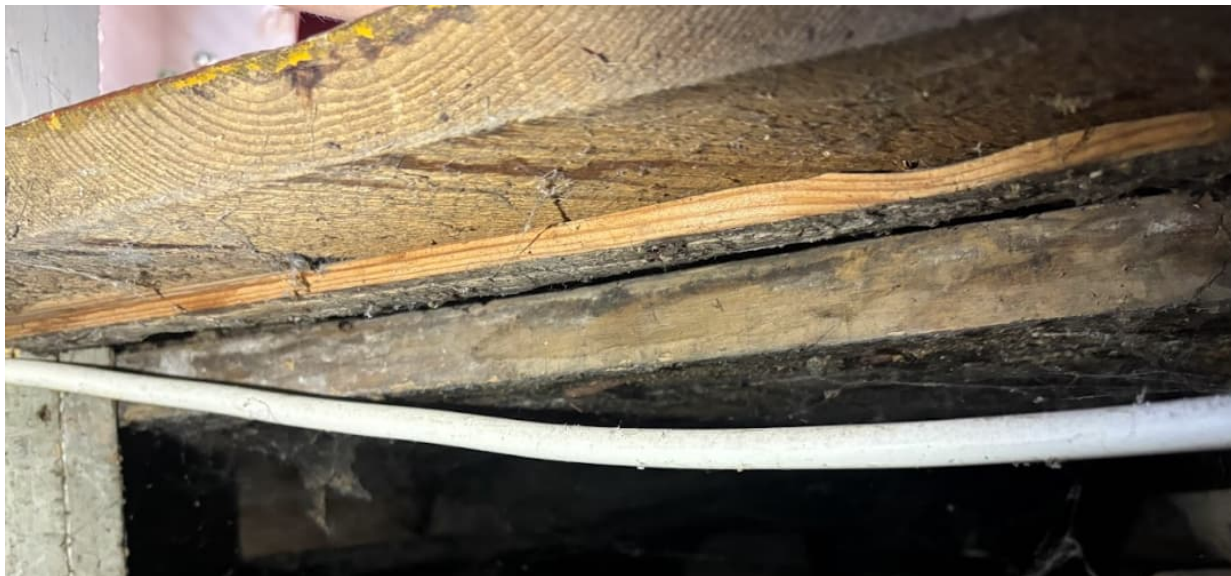
Zdjęcie 4 - Układ górnych warstw podłogi: deski ułożone wzdłuż i deski ułożone w jodełkę

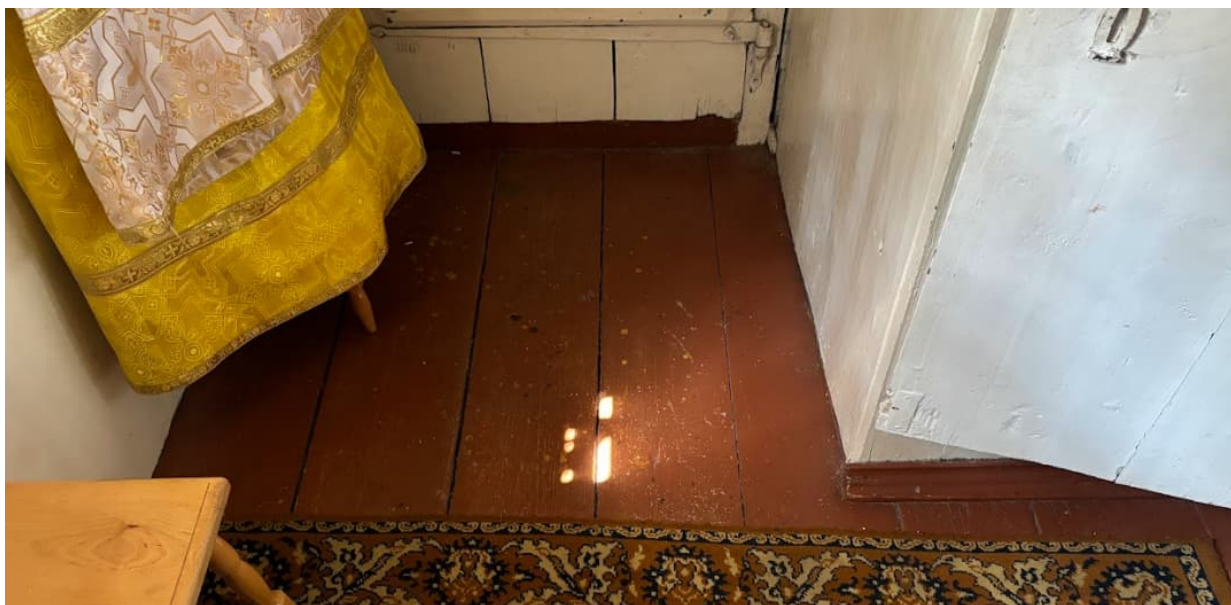
Zdjęcie 5 - podłoga wykonana z desek wzdłuż

W pomieszczeniach bocznych, znajdujących się w tylnej części budynku, górna część podłogi składa się wyłącznie z desek wzdłużnych, bez dodatkowej warstwy desek ułożonych w jodełkę.

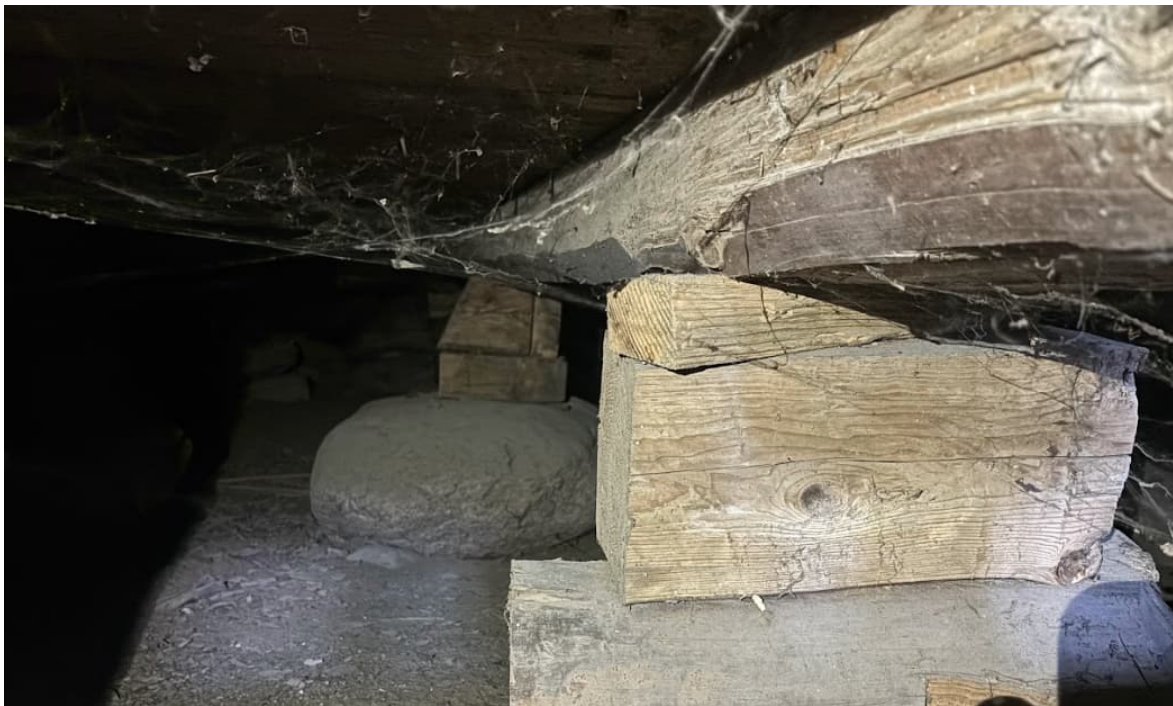
Zdjęcie 6 - Oparcie legarów w części podwyższonej

W części podwyższonej podłogi legary są podtrzymywane przez kamienne otoczaki, na których ustawiono drewniane pierki o wysokości od 30 do 50 cm. Na nich umieszczono dodatkowe deseczki o grubości 6 cm oraz 2,4 cm, które miały stworzyć stabilną podstawę dla legarów. Legary zostały jednak wykonane z odpadów, takich jak oflisy, oraz belek o nieregularnych kształtach, zamiast z pełnowymiarowych, prostokątnych profili. Użycie takich materiałów znacząco obniża ich wytrzymałość i stabilność. W wyniku długotrwałego użytkowania i działania czynników zewnętrznych, część podpór uległa zawaleniu i całkowicie utraciła kontakt z legarami. W efekcie legary straciły stabilne podparcie, co doprowadziło do dalszych deformacji i uszkodzeń podłogi. Cały system wsparcia znajduje się w krytycznym stanie, co dodatkowo komplikuje sytuację i wymaga natychmiastowej, kompleksowej naprawy.

Obecne rozwiązanie, polegające na podpieraniu legarów podłogi na krótkich drewnianych słupkach, jest całkowicie niedopuszczalne i nie spełnia podstawowych wymogów bezpieczeństwa konstrukcyjnego. Konieczne jest całkowite rozebranie podłogi wraz z legarami oraz przeprowadzenie dokładnego wypoziomowania kamieni stanowiących podstawę nowych podpór. W celu zapewnienia stabilności i długoterminowej wytrzymałości konstrukcji należy również wzmocnić grunt pod kamieniami poprzez wykonanie podlewek betonowych. Tylko takie działania gwarantują trwałe i bezpieczne oparcie dla nowej konstrukcji podłogi, eliminując ryzyko dalszego pogorszenia się stanu technicznego budynku.

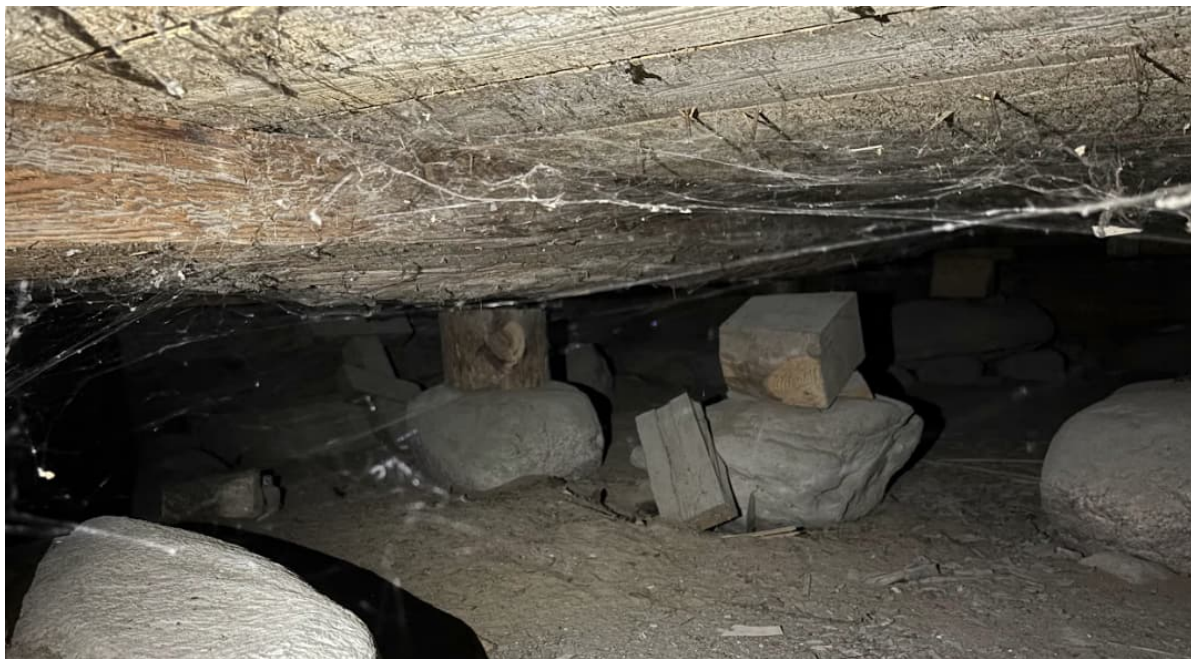
Zdjęcie 7 - Zawalone podparcie legara

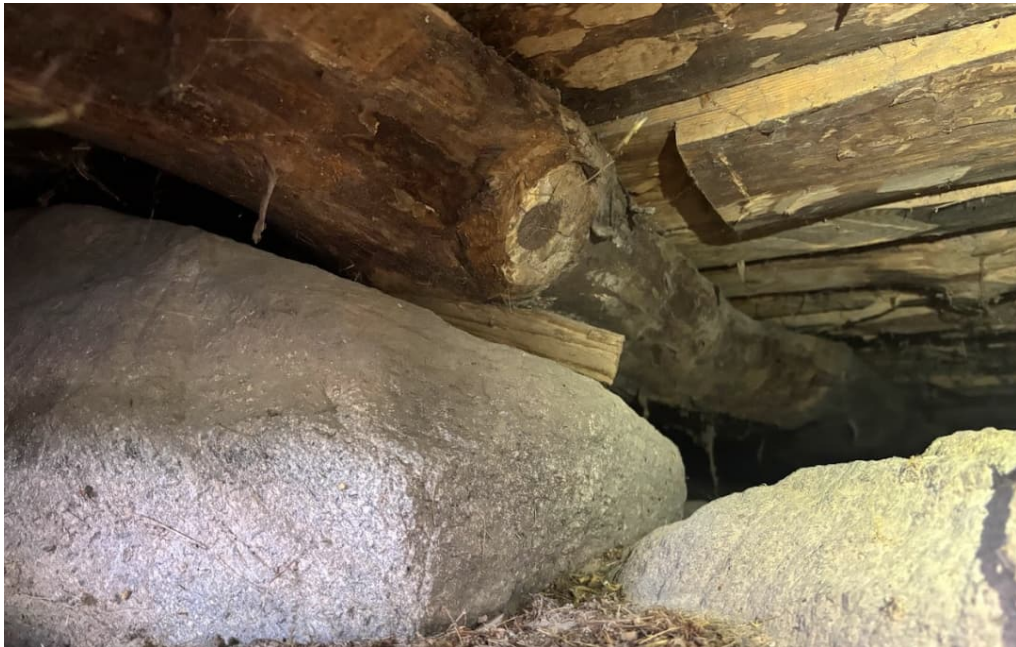
Zdjęcie 9 - Oparcie legarów w niższej części

W niższej części budynku cerkwi stan podłogi jest równie alarmujący. Legary w tej części również są poważnie uszkodzone i wymagają pilnej uwagi. Zamiast być solidnie podparte, leżą one na kamieniach, które zostały osadzone w piasku. W wyniku osiadania oraz przesuwania się kamieni część legarów została tak przesunięta, że w niektórych miejscach leżą one bezpośrednio na piasku, co znacznie osłabia ich stabilność i funkcjonalność. Co więcej, legary te mają nieregularne kształty i zostały wykonane z odpadów, takich jak oflisy, co dodatkowo pogarsza ich wytrzymałość. Użycie takich materiałów oraz ich nieprawidłowe ułożenie prowadzi do poważnych problemów z nierównym podparciem, co wpływa negatywnie na całą konstrukcję podłogi. Degradacja w tej części podłogi wymaga natychmiastowej interwencji, aby zapobiec dalszym uszkodzeniom i zagwarantować bezpieczeństwo całego budynku.

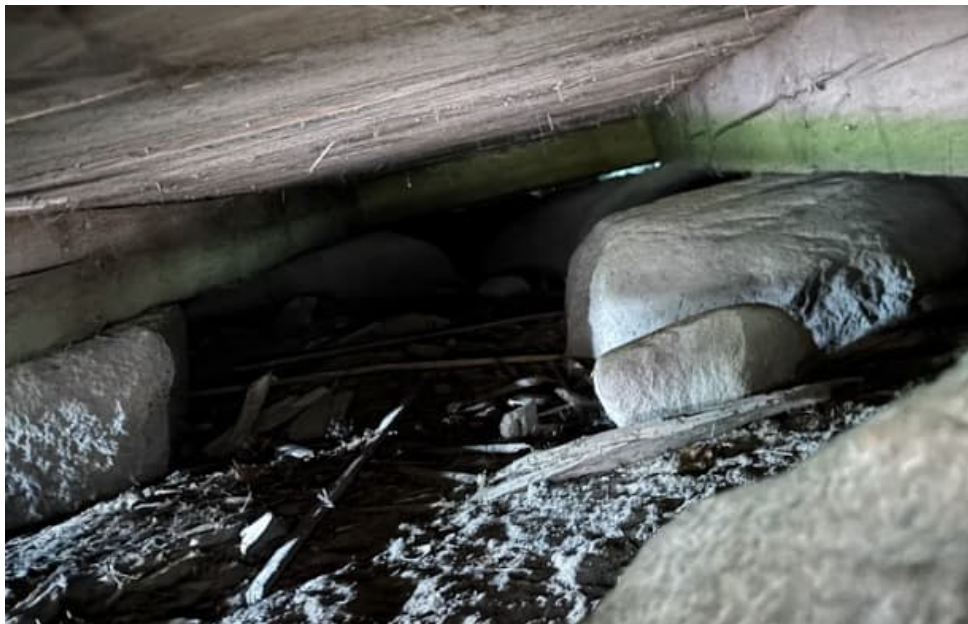
Zdjęcie 8 - Widok legarów oraz podwaliny w niższej części

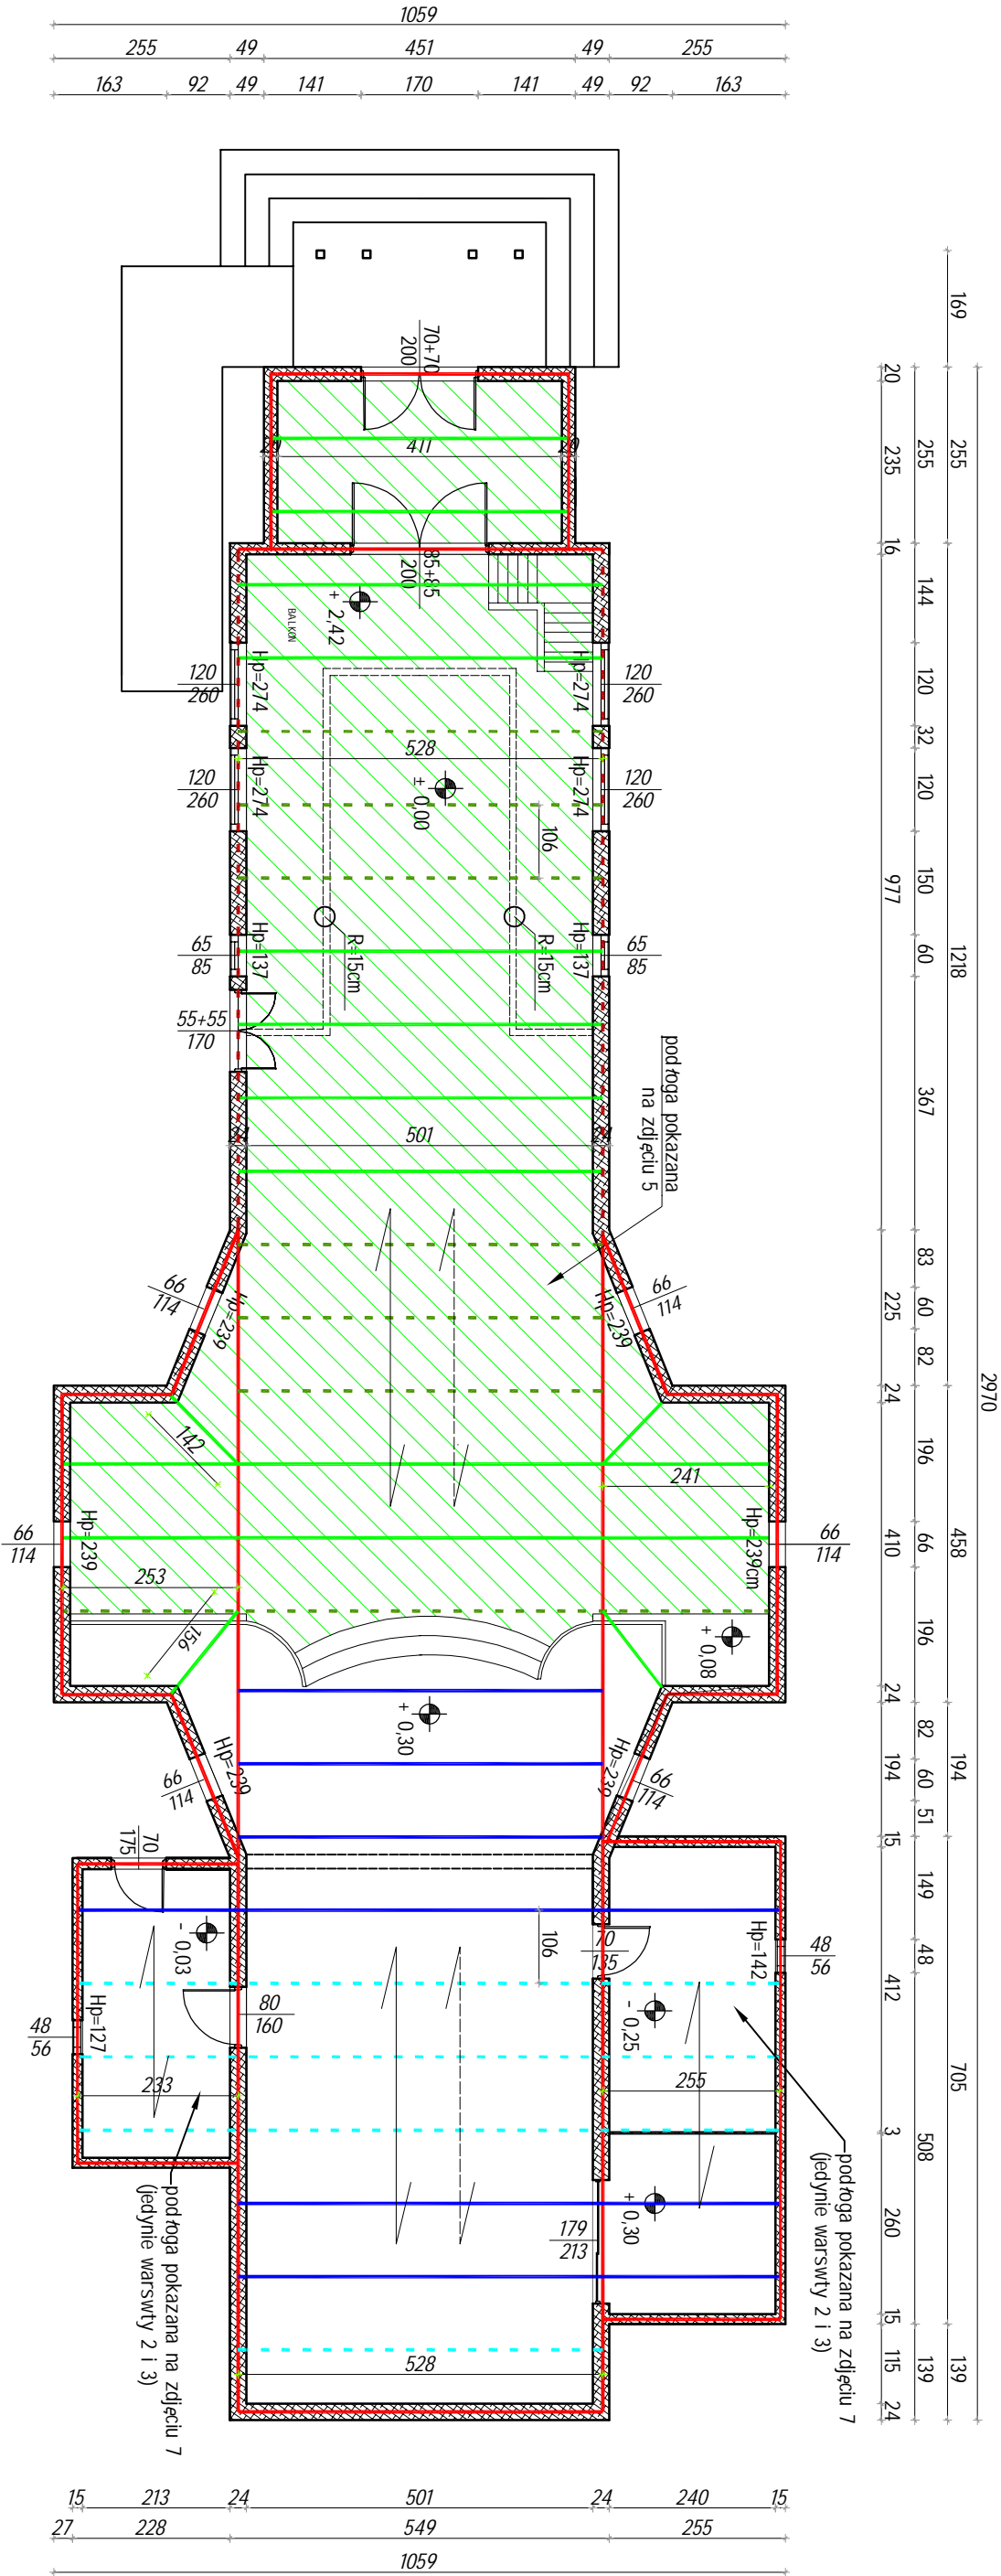
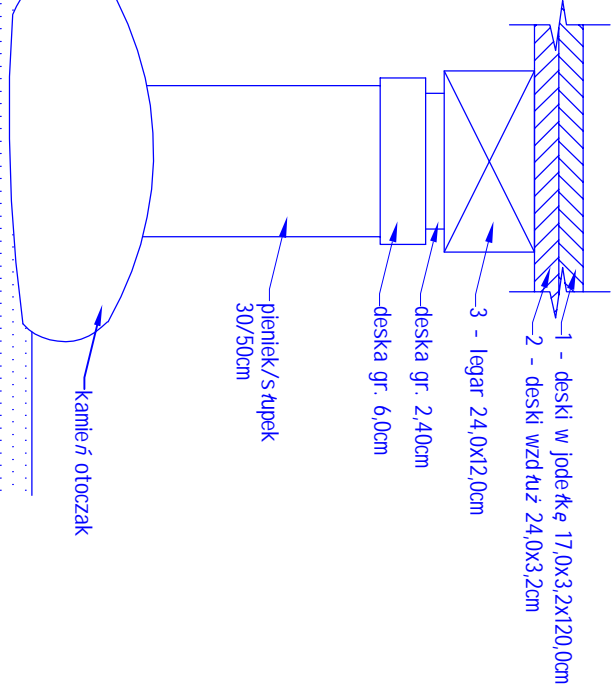
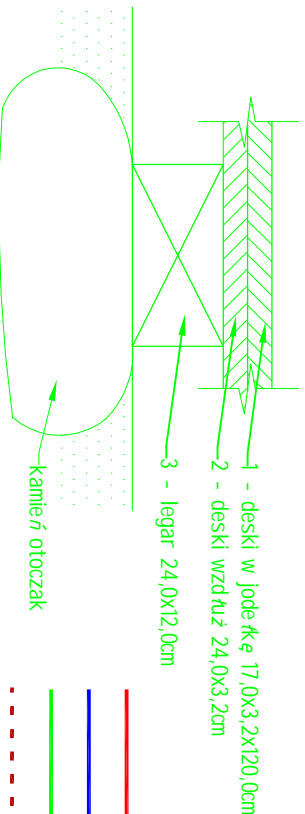
- podwalina 14x14cm
- legary 24x12cm na podwyższeniu (słupkach/piekkach)
- legary 24x12cm na kamieniach w płasku
- podwalina 14x14cm do wymiany
- legary 24x12cm na podwyższeniu (słupkach/piekkach) do wymiany
- legary 24x12cm na kamieniach w płasku do wymiany
- powierzchnia gruntu do obniżenia

UWAGI  
w nawie głównej należy obniżyć grunt o 25cm aby  
odsłonić kamienie podpierające legary.
